# 金属材料の破面観察の事例紹介とお願い

材料技術部門

本件はオーステナイト系ステンレス製の回転軸で発生した破断面の観察事例となります。当該回転軸には滑車を取り付けられており、滑車を介してベルトからの動力が伝達されます。破断面には回転力と共にベルトの張力による曲げの力が加わっていました。

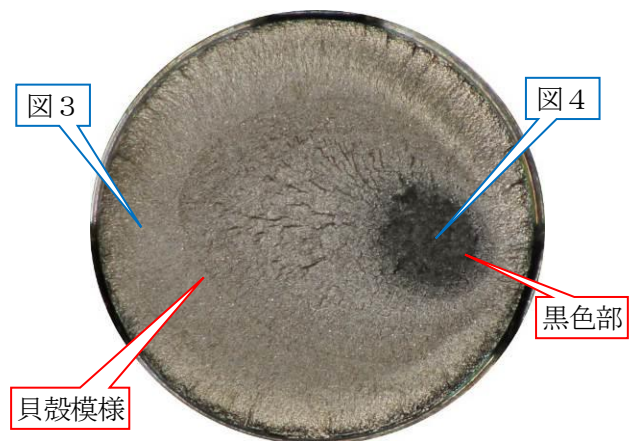
図1 光学顕微鏡像（リング照明）

図1にリング照明（破面正面から照射）を用いて撮影した破面全体の画像を示します。破面の腐食・汚損などによる色調の変化を読み取りやすい観察方法となります。回転軸が使用されていた環境は清浄であり、腐食・汚損による色調変化は得られておりませんが、特徴的な黒色部と破面性状の変化により生じた貝殻模様（ビーチマーク）が確認できます。

図1、2の画像から回転軸表面の多数の個所から亀裂が生じ、図1の黒色部に向かって進行していったことが推測されます。

本件では、回転軸の表面全周から疲労破壊による亀裂が生じ、軸中心(図1黒色部)方向へ進展したことが確認されました。亀裂が成長し断面積が減少して、残存する面に負荷される応力値が材料の耐力を上回ったことで延性破断したものとります(最終破断部)。

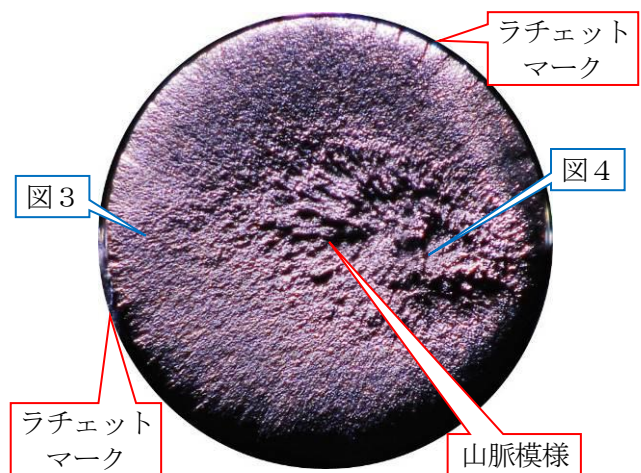
図2 光学顕微鏡像（外部照明）

図2に外部照明（紙面上方の側面から照射）を用いて撮影した破面全体の画像を示します。凸部が明るく凹部が暗く（影に）なることで凹凸を読み取りやすい観察方法となります。破面の外周部で多数の起点から破壊が発生した際に生じるラチェットマーク、図1の黒色部周辺に該当する部分に山脈模様が確認されます。なお、側面からの照

明による観察では、破面の部分ごとに最適な照明の照射方向が異なります。紙面の都合上、一方から照明を照射した画像を掲載しましたが、他の方向からの照明による画像も組み合わせると破面のほぼ全周に渡ってラチェットマークが確認されます。

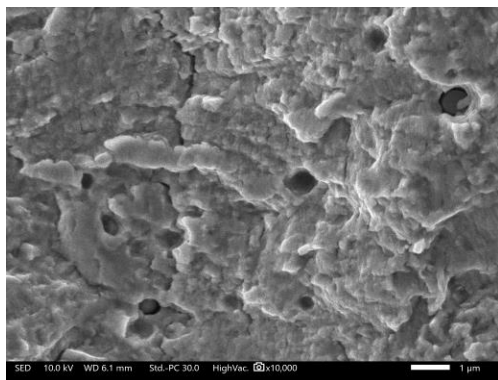
図3 9時方位の表面近傍SEM像

図1及び2に示した回転軸の9時方位の表面近傍のSEM像を図3に示します。微細な縦縞の模

様が確認できます。この模様はストライエーション模様と呼ばれ、疲労破壊時に生じる模様です。他の方位では縞模様の方向が異なるストライエーション模様が確認されています(6時・12時の方位では横縞)。疲労破壊は引張応力の負荷と除荷が繰り返されることにより生じ、応力の繰り返し毎の亀裂の先端が縞模様として破面に残ります。そのため、ストライエーション模様の方向及び形状から亀裂の進展方向を推測することが可能です。図3の画像では紙面左から右へと亀裂が進展しています。光学顕微鏡観察で確認された黒色部のSEM像を図4に示します。材料に対して過大な引張応力が印加された際に生じる等軸ディンプルが多数確認できます。

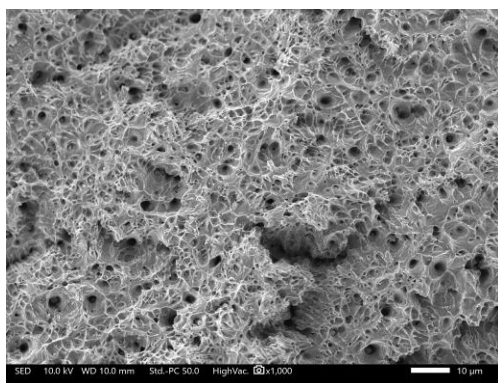
図4 黒色部SEM像

何らかの原因により設計値より過大な回転曲げの外力が負荷されたことにより疲労破壊の発生から破断に至ったものと推測されます。
