# X線検査における注意点について

## — 部材の内部欠陥に対するX線透過方向と透過画像 —

材料技術部門

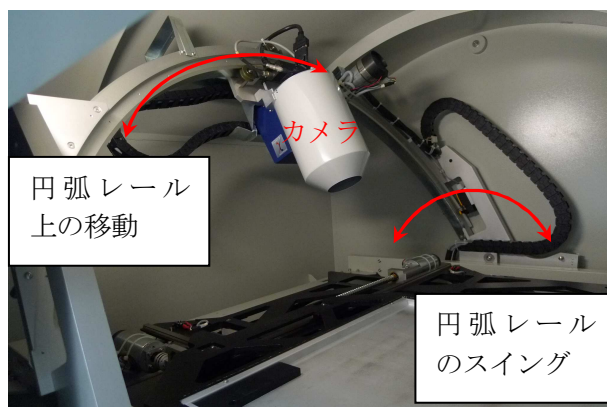
最大傾斜 70° (試料高さによる制限在り)  
垂直軸を中心 360° 旋回可能

図5 傾斜観察について

本装置は、スポット径が非常に小さなX線源を用いることで認識解像度 0.1 $\mu$ m という高い解像度が得られることを特徴とします。その他にも、観察に便利な様々な機能を有しています。今回ご紹介した様に、幅の狭い割れなどの構造を検知するためには、様々な角度から試料を観察することが必要となりますが、本装置は観察対象物の配置を変えずにX線透過方向を変えることが可能です。X線カメラは円弧状のレールの上に装荷されており(図5)、レール上の移動とレール自体のスイングにより、垂直軸から最大70°傾斜した方向から試料を観察することができます(試料の高さによる最大傾斜角の制限在り)。更に、傾斜角を維持したまま垂直軸を中心として360°の旋回が可能です。X線の照射領域は、カメラの可動域をカバーしており、カメラの動きのみでこれらの観察を実現しています。また、観察点の高さを設定することにより、カメラの傾斜・旋回と同期して観察テーブルを自動的に移動し、常に同一ポイントを観察し続けることができます。方向や形状が未知の欠陥や損傷を探索するうえで非常に有効な機能です。
